Sinistro de Transportes - Container Open Top - Uma história de altos prejuízos

Por Valdir Ribeiro (*)

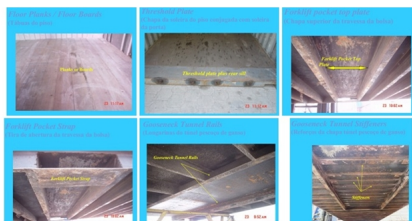
O Vistoriador fez a vistoria e constatou que o local era impróprio, sujeito a infiltração de água através das tábuas de assoalho e das borrachas de vedação das portas, as quais não têm o poder de estanqueidade. As borrachas aparecem em preto na imagem **meramente ilustrativa** a seguir:

Abaixo imagens **meramente ilustrativas** de outro tipo de container, como noção, pois são

semelhantes ao do

Container Open Top.
